PRATICA nr. 2020/1069 del 04.12.2020

Lavoro: Intervento di aumento della resilienza e di mitigazione del rischio idraulico della parte urbana del corso del T. Maremola indispensabile ad aumentare la resilienza del territorio nel rispetto degli eventi estremi di natura geoidrogeologica

Sito in: PIETRA LIGURE (SV)

RELAZIONE DEL DIRETTORE DEI LAVORI A STRUTTURE ULTIMATE

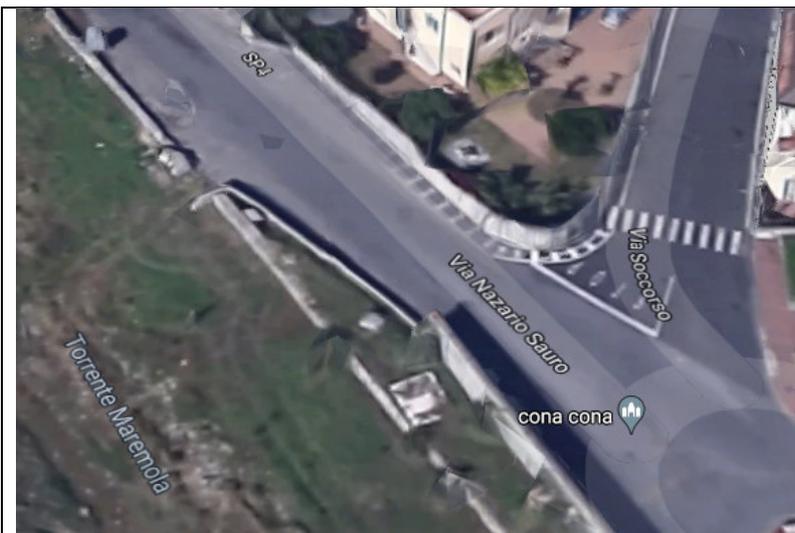
<p>Stralcio dalla documentazione reperita, in cui è riportata la carpenteria dei muri di fondazione del manufatto pontuale. In verde è stato evidenziato il muro in c.a. esistente che funge da limite per la vie Crispi e via Soccorso</p> <p>In giallo è stato evidenziato il muro che è stato ritrovato.</p>
--	---

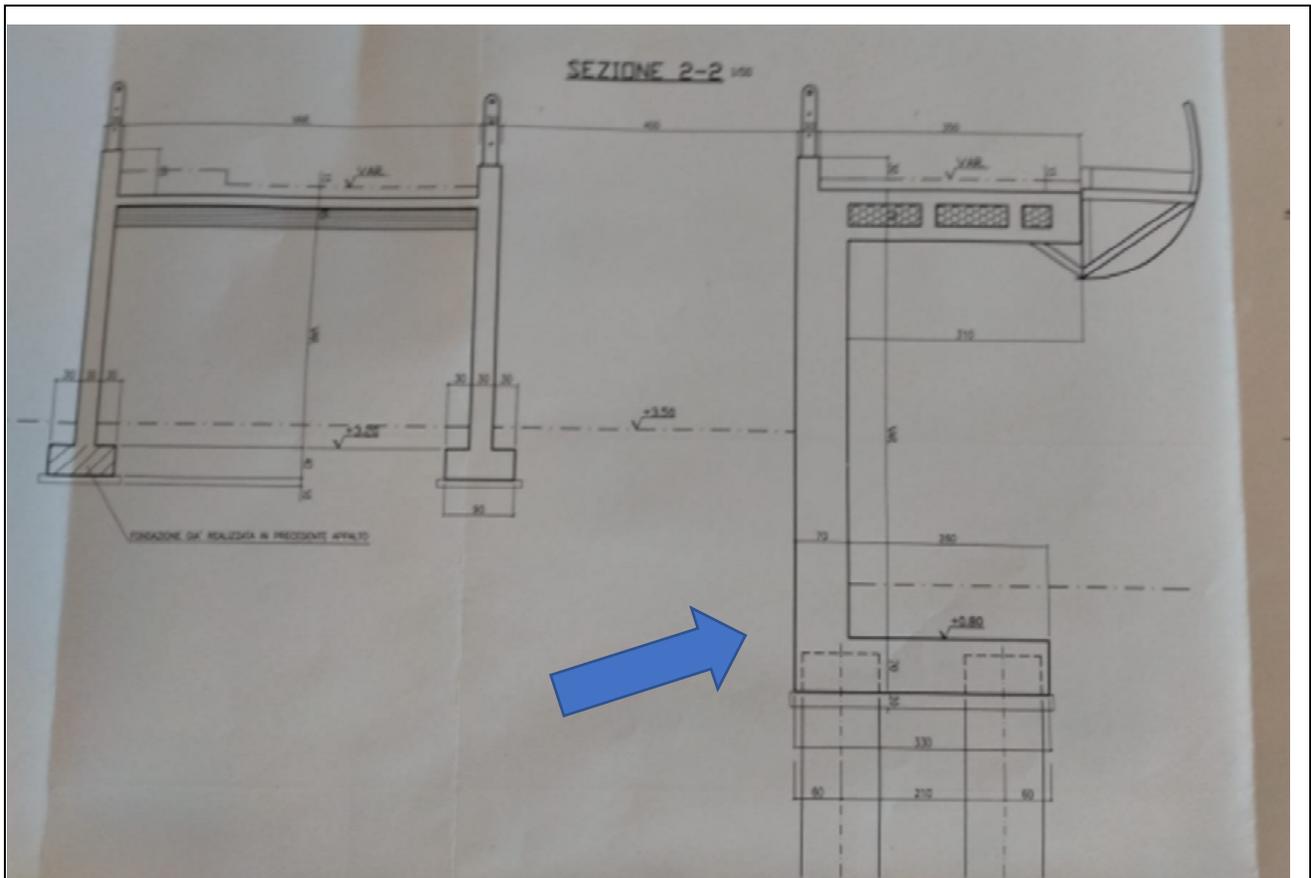
Planimetria di progetto, nella quale è stato indicato il muro già individuato nella planimetria del ponte.

Carpenteria del sistema delle rampe di accesso al ponte. Evidenziato il muro che è stato ritrovato.

Come si nota dalle figure il muro rinvenuto è una struttura di sostegno fondata su pali di grande diametro (110 mm) e lunghezza 12 m, atta a sopportare il peso della rampa di accesso al ponte nonché ad una struttura a sbalzo per la circolazione pedonale. Presenta larghezza di circa 70 cm. Il muro non venne completato (come tutta la struttura pontuale) ed è stato interrotto ad una quota di circa 30-40 cm dal piano campagna (posto a quota assoluta +3.50 m). L'estradosso della fondazione dovrebbe pertanto trovarsi a quota +0.80 m ovvero a 2.70 m sotto il piano di campagna. Lo scavo di assaggio ha effettivamente permesso di verificare (seppure sotto battente idraulico) la presenza della fondazione, confermando l'esattezza della individuazione della struttura.

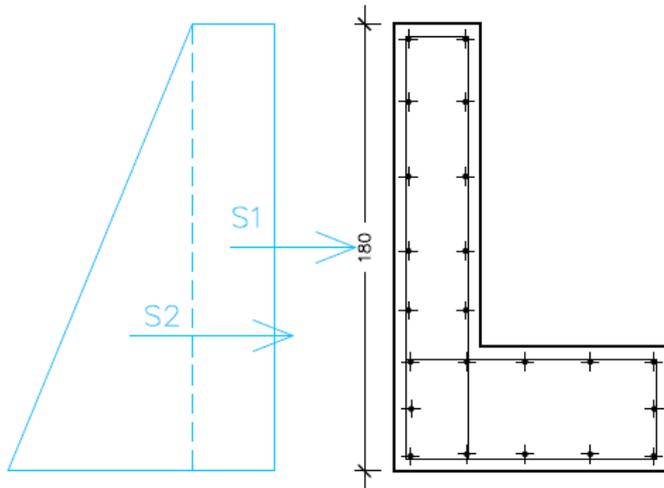
La spinta idrostatica è stata valutata secondo lo schema indicato nella figura sottostante, ipotizzando che l'intera altezza del muro possa essere interessata dal flusso idrico e che il livello idrico sia superiore di 40 cm al filo superiore del paramento. Considerando un incremento del 35% dovuto ad esempio alla presenza di corpi flottanti trascinati dalla corrente si possono valutare le due spinte $S_1=7.2$ kN e $S_2=16.2$ kN ed i due momenti corrispondenti sono pari a $M_1=8,75$ kNm e $M_2=13,12$ kNm.

Il momento sollecitante complessivo ($M_s=21,87$ kNm) risulta decisamente inferiore al momento resistente della sezione $M_r=385$ kNm per cui la sezione risulta verificata.

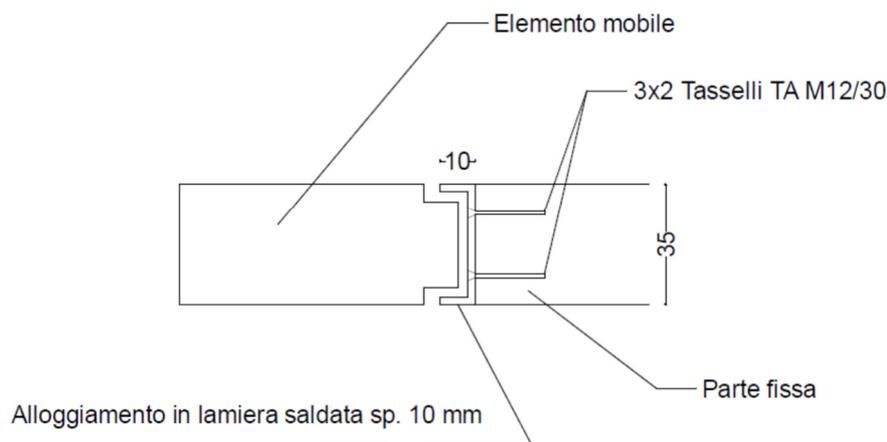
L'elemento mobile prefabbricato, di spessore 35 cm, ha le due estremità sagomate in modo da inserirsi all'interno di due alloggiamenti verticali realizzati con lamiere di acciaio saldate, a loro volta vincolati alle estremità del muro fisso tramite 6 coppie (3 per lato a distanza verticale di 20 cm circa) di tasselli TA M12/30 SK/20.

Sulla faccia dell'appoggio inferiore, per maggior sicurezza, sono realizzati due spinotti che, alloggiando nei corrispondenti fori dell'elemento mobile, lo vincolano ulteriormente alla traslazione.
